# DIAGNOSTICKÝ PRŮZKUM OBJEKTU RODINNÉHO DOMU

DIAGNOSTIC RESEARCH OF THE FAMILY HOUSE

BAKALÁŘSKÁ PRÁCE  
BACHELOR'S THESIS

JAN DAVID

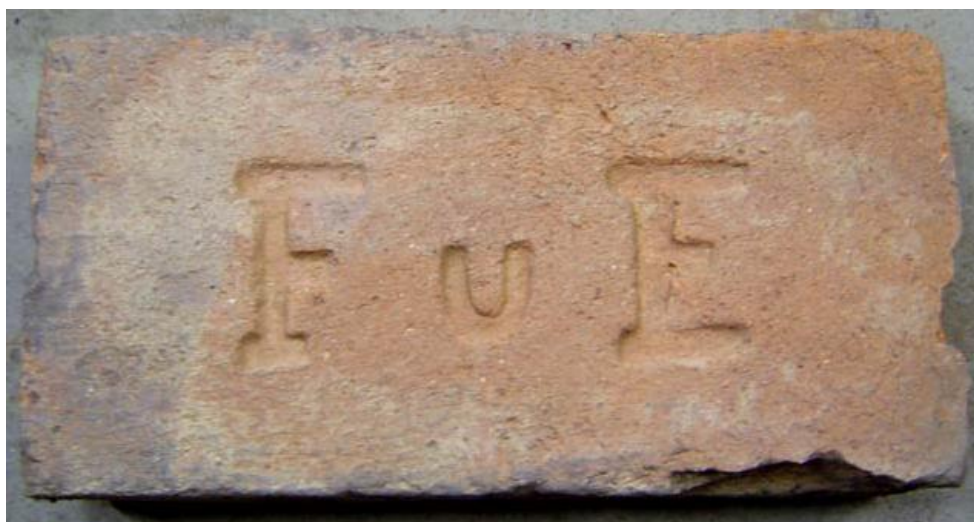
*Obr. 3-6: cihla z Fisherovy cihelny v ulici Trýbova*

U vyklepávací formy byly kolky umístěny zrcadlově převrácené na dnu formy. Po natlačení hlíny byla cihla z formy vyklepnuta a cihla byla dána na sušení. Značka se tak ocitla nahoře. Kolky dělíme na dva základní typy: **pozitivní** neboli vystupující, jsou běžné od 17. do 18. století. **Negativní**, vytlačené značky, jsou zastoupeny nejčastěji a jsou mladší, lze je zařadit do 19. století.

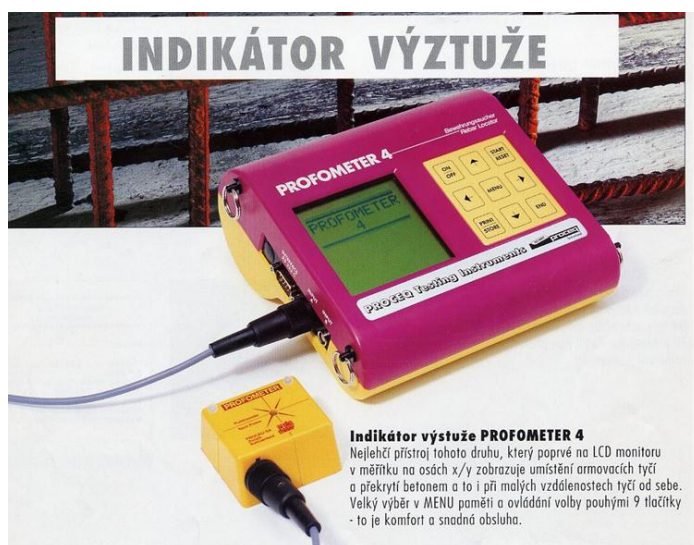
Obr. 3-7: Profometer 4 od firmy Proseque [13]

Princip metody spočívá v tom, že budící cívky kolem sebe vytváří elektromagnetické pole, při čemž vzniká ve výztuži vířivý proud, který snímají cívky snímací. Zjednodušeně lze říci, že čím blíže je výztuž u sondy, tím větší je odezva přístroje. Ve skutečnosti klesá odezva přístroje přibližně s druhou mocninou vzdálenosti výztuže od sondy. Novější přístroje reagují i na předměty z neželezných kovů, (potrubí, elektroinstalaci). V silných elektromagnetických polích přístroje nemohou pracovat (např. elektrické trakce).

Při provádění STP domu Horní 15 se používal přístroj **Profometer 4** pro hledání výztuže a přístroj **Bosch DMF 10 Zoom** pro identifikaci nosných ocelových profilů.
